# Haftpflichtgutachten

## HA-Test1

vom 28.02.2023

Nissan  
Juke (F16)(09.2019->) 9  
SJNFAAF16U1177310

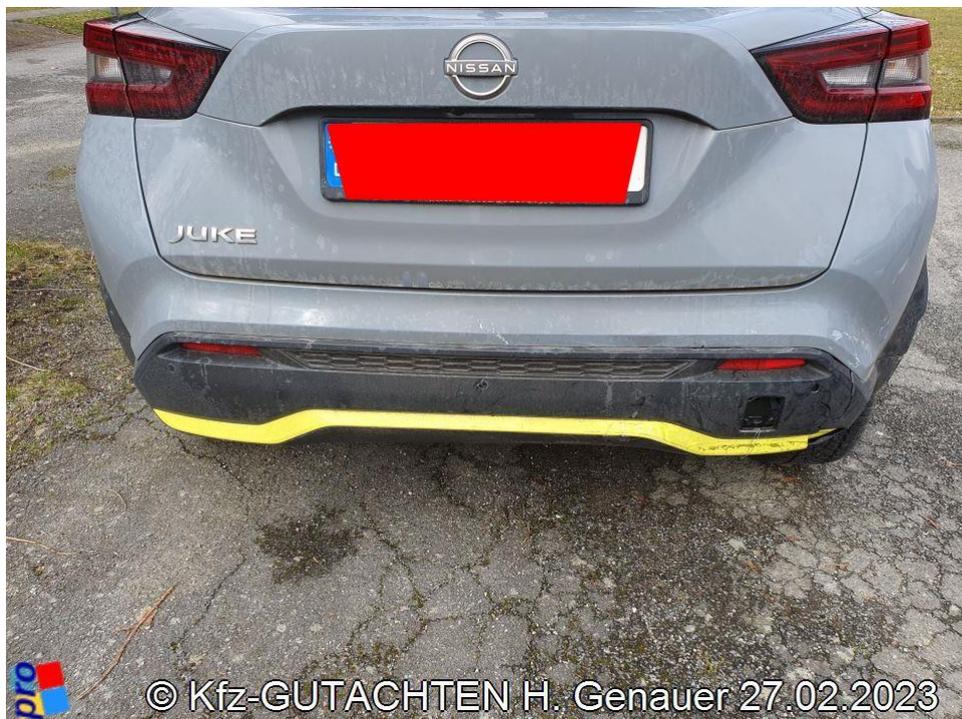
Nach Angaben des Fahrzeughalters handelt es sich um einen Auffahrunfall. Es kam zum Anstoß gegen das Heck, außermittig rechts.

**Bild 5:** Übersichtsaufnahme des Anstoßbereiches

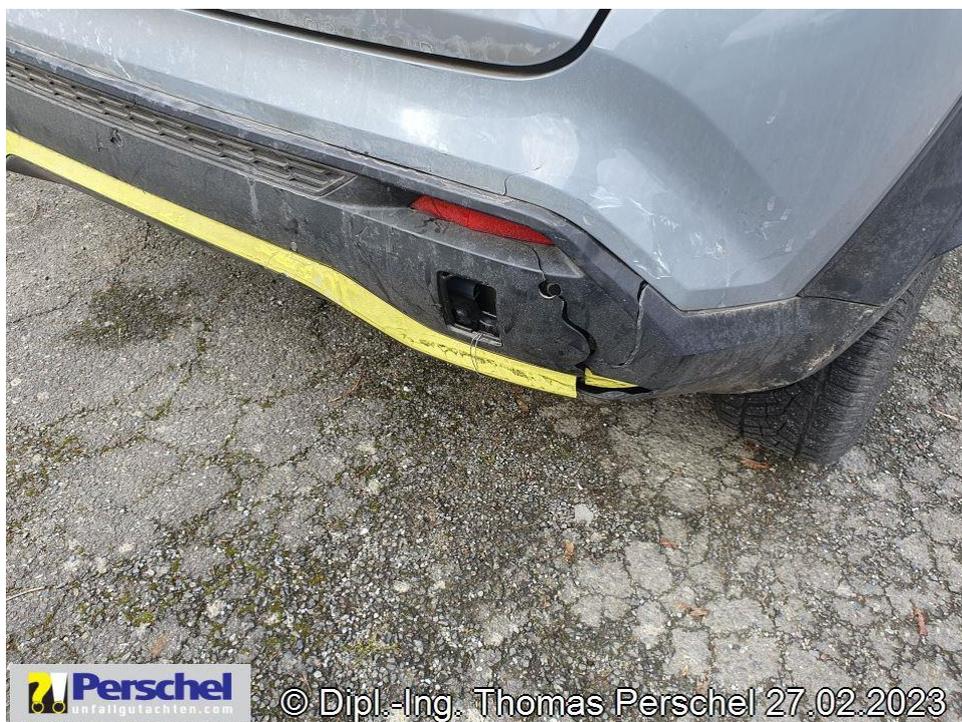
**Bild 6:** Anstoßbereich h r

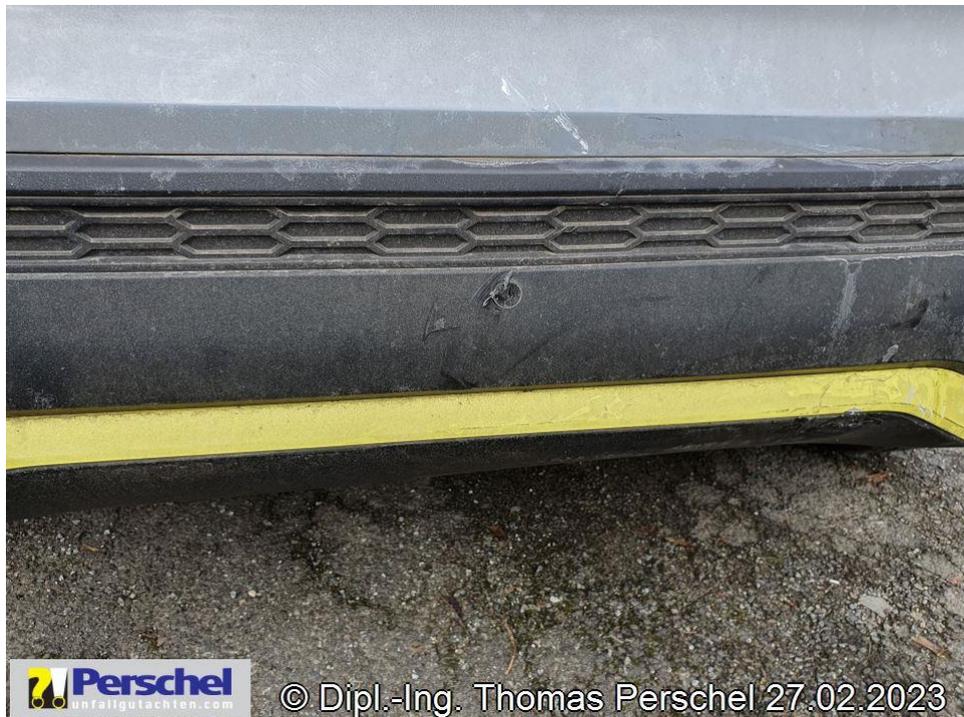
**Bild 7:** Parksensor h m beschädigt

Entlüftungsgitter Heckblech r., Kofferbodenblech, Heckblech, Heckblech u., Radhausverkleidung h.r.h., Rückstrahler r., Heckdiffusor, Stossf.-verkleidung h., Stossf.-abdeckung h.u., Stossf.-verstärkung h., Deformationselement Stossfänger h., Halter Stossf.-verstärkung h.r., Aufnahme Stossfänger h.r.o., Halter Sensor Einparkhilfe h.l.a., Halter Sensor Einparkhilfe h.r.a., Sensor Einparkhilfe h.r.a., Sensor Einparkhilfe h.r. Mitte, Sensor Einparkhilfe h.r.i., Halter pdc Mitte, Zierleiste h Gelb beschädigt - erneuern.

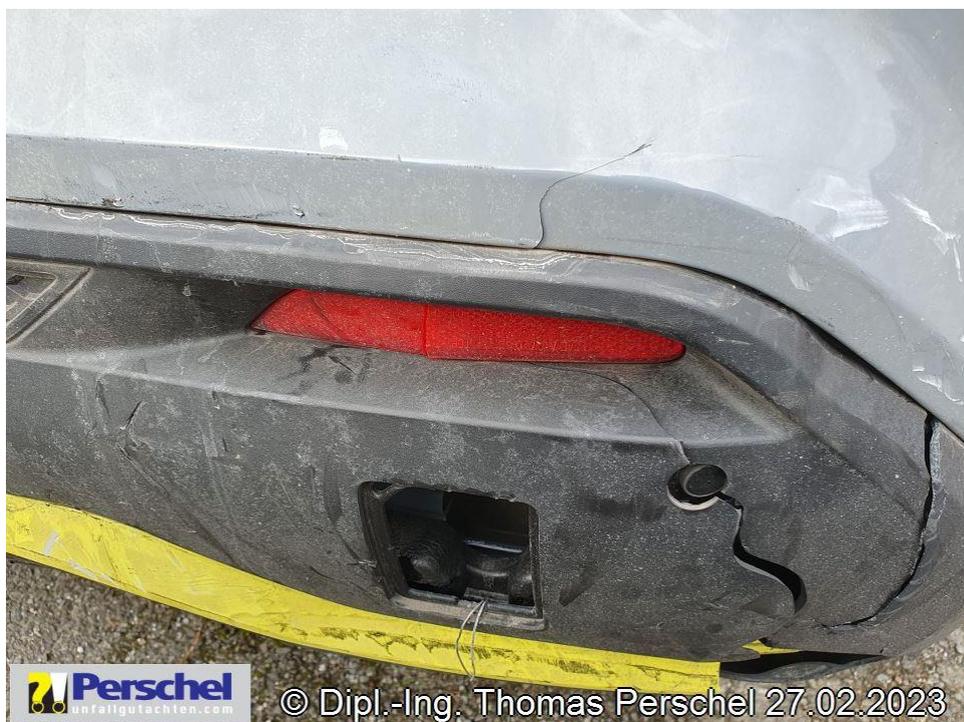
**Bild 8:** Stoßfänger h Ober- und Unterteil gerissen, Parksensor r beschädigt

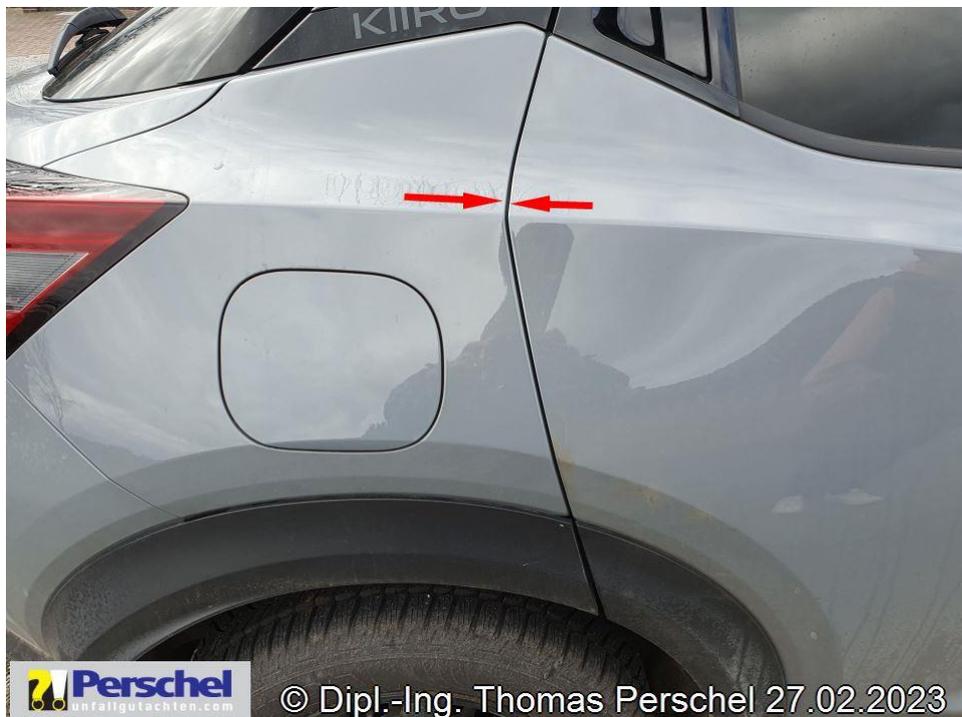
**Bild 9:** Spalt Seitenwand h r - Tür h r verringert

Seitenwand h r beschädigt - rückverformen / instandsetzen.

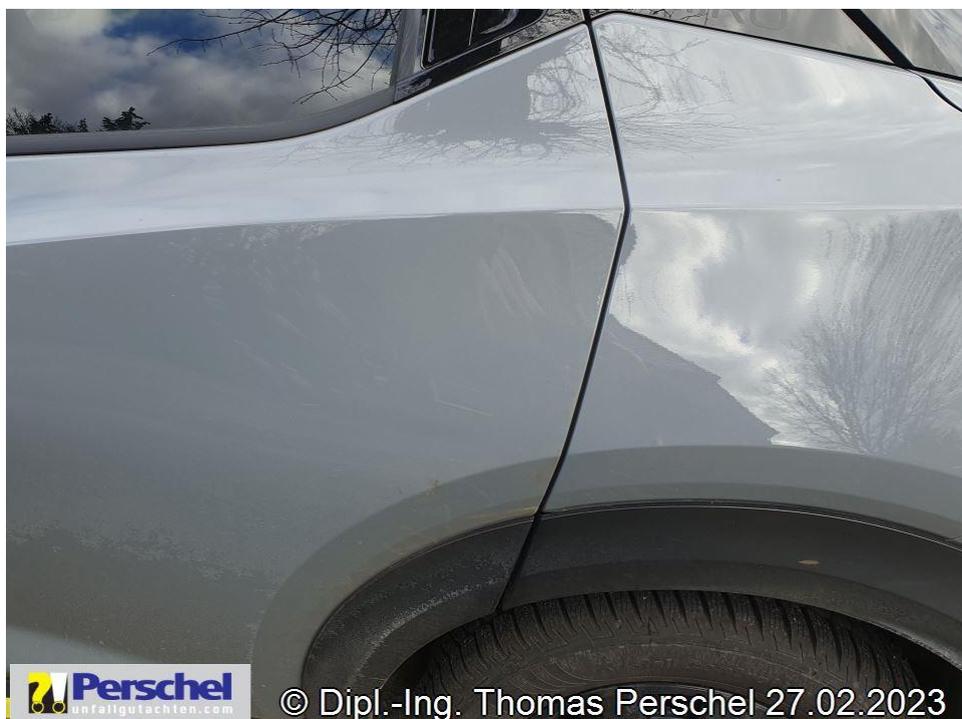
**Bild 10:** Vergleich Seite h l

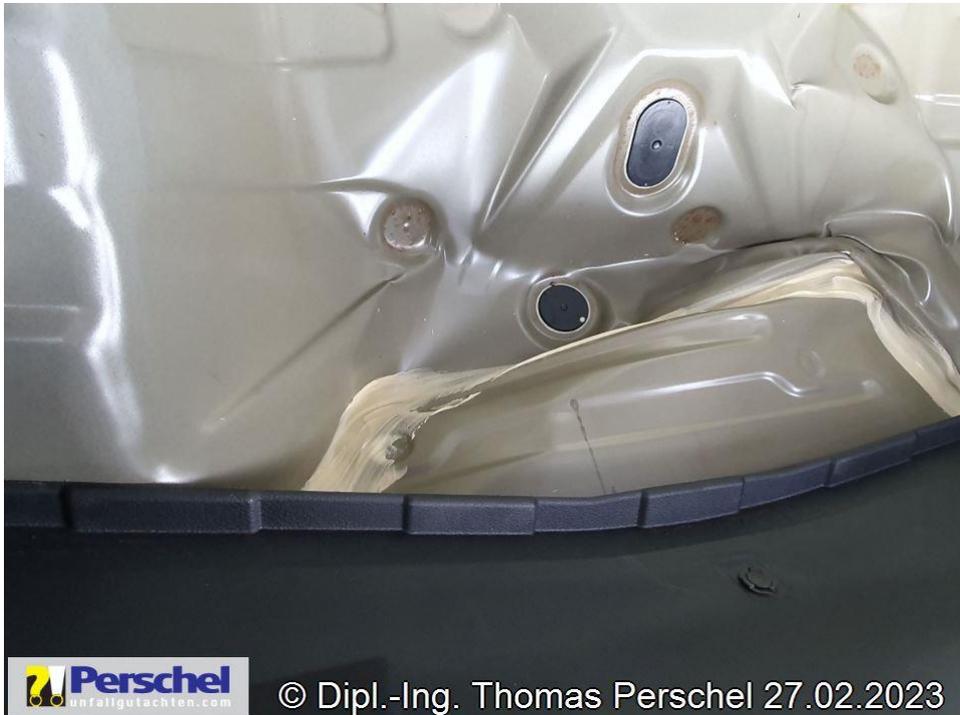
**Bild 11:** Heckblech stark eingedrückt, Kofferboden stark gestaucht

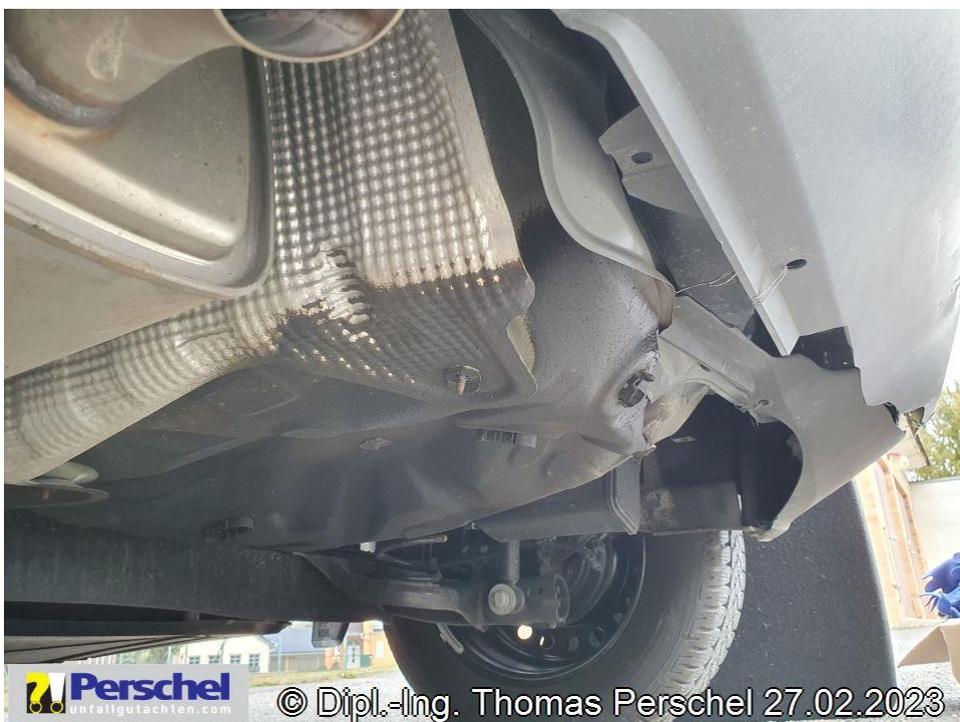
Fahrzeug fahrfähig, jedoch nicht verkehrssicher infolge deformierter/ loser Fahrzeugteile.

Die durch den Schaden beeinträchtigte Verkehrssicherheit wurde durch eine Notreparatur wiederhergestellt.

**Bild 12:** Verkleidung h u gerissen, Notreperatur wurde durchgeführt, Teile befestigt

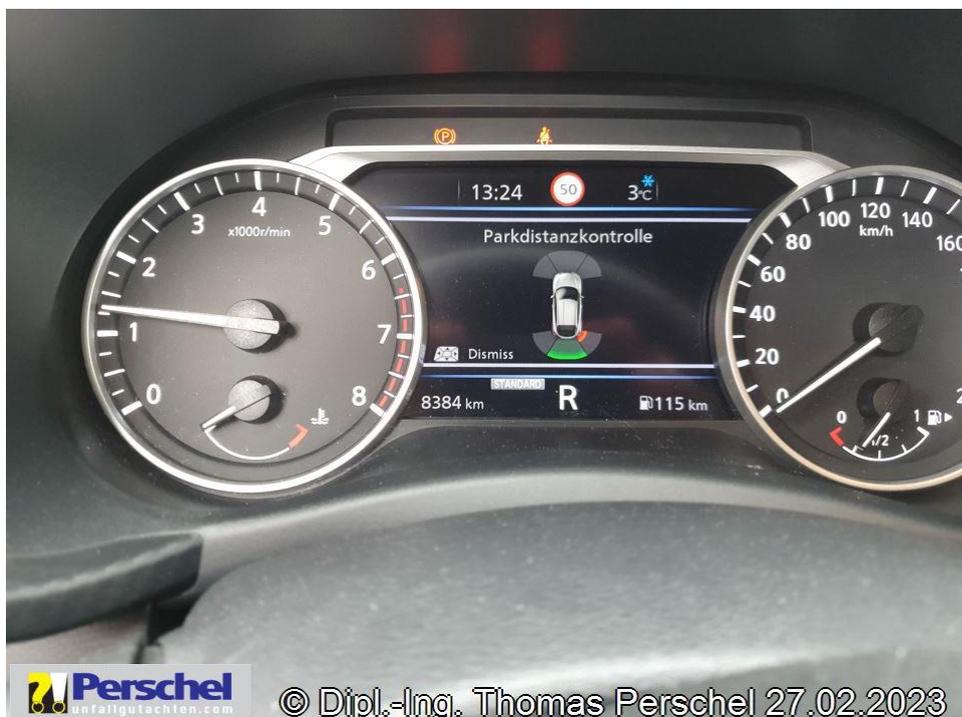
**Bild 14:** abgelesener km-Stand, Fehlermeldung PDC
