# Haftpflichtgutachten TESTSD2

vom 17.01.2021

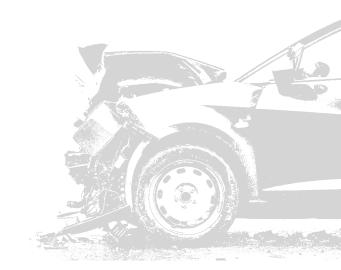
Telefon 0481-123456 • Mobil 0170134567 • E-Mail test@email.com

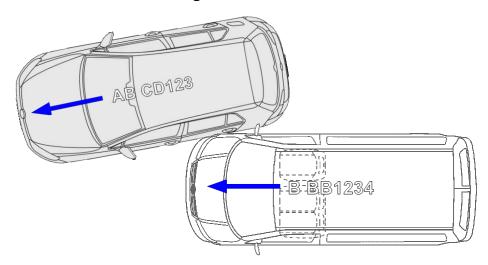
#### Instandsetzungshinweis

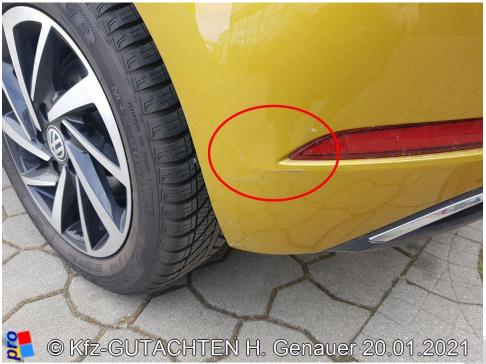
Bild 6: Lackierung Stoßfänger h I beschädigt
